Feuchtigkeit: häufige Ursache von Bauschäden

Text und Bilder Hansjörg Epple*

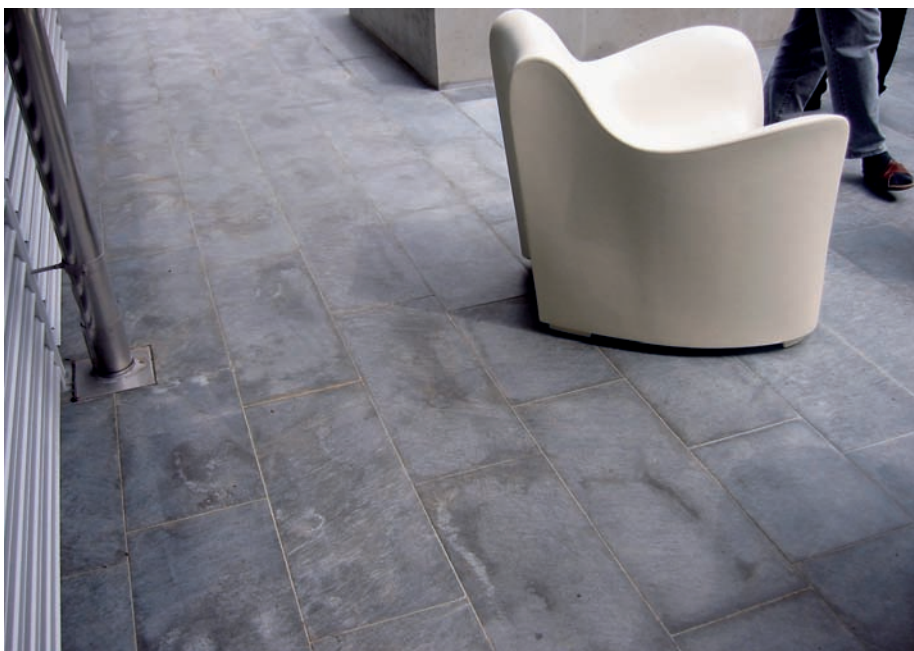
Die Auswirkungen von Feuchtigkeit am Bau: Obwohl regengeschützt, entstehen an Naturstein-Terrassen- oder -Balkonbelägen oft übel aussehende Flecken durch im Stein abgelagerte Salze. Die Hauptursachen sind mangelhafte Gefälleverhältnisse unter dem Bodenbelag sowie eine fehlende Entwässerung.

Im gedeckten Teil der Terrasse nimmt der Natursteinbelag das Wasser, das während der langen Verweildauer Salze aus dem Mörtel aufgenommen hat, kapillar auf. Es wird mit den darin gelösten Salzen bis unter die trockene Oberfläche des Steins transportiert. Dort verdunstet es, die gelösten Salze kristallisieren unter und auf der Steinoberfläche aus und verursachen übel aussehende, fleckige und dunkle Verfärbungen am Naturstein.

Um derartige Schäden zu vermeiden, müssen die Mörtelschichten unter dem Plattenbelag einwandfrei entwässert sein. Dafür notwendig ist ein ausreichendes Gefälle von mindestens 1,5%. Eine Entwässerungsschicht unter

dem gut entwässerten Verlegemörtel oder Splittbett gewährleistet zudem ein sofortiges Abfließen des eingedrungenen Wassers.

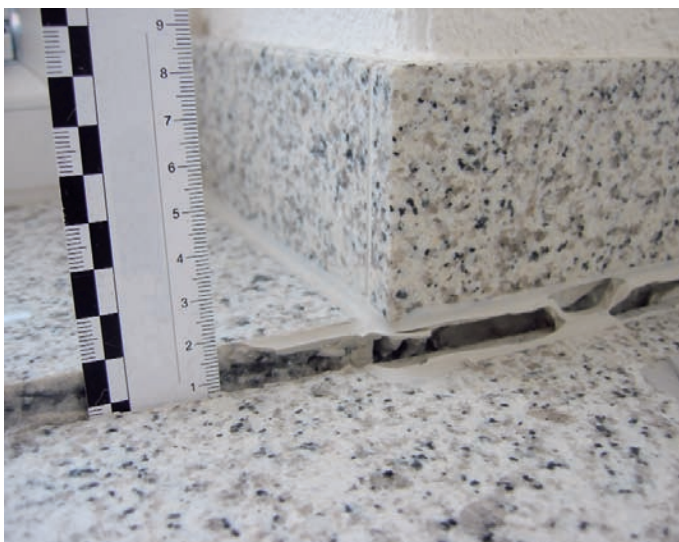
Ab Stufe 2 verlieren die Dämmstoffe die Festigkeit und werden immer mehr zusammengedrückt. Bei Stufe 3 ist der Dämmstoff in der Regel um bis zur Hälfte zusammengedrückt, was meist an der Rand- und Fugenabsenkung sichtbar wird. Besonders kritisch sind Bodenkonstruktionen, bei denen die Mineralfaserdämmstoffe direkt auf der Betondecke verlegt werden.

Markante Randabsenkung eines Bodenbelags infolge Durchfeuchtung der Trittschalldämmung.

Bei feuchtigkeits- und alkaliempfindlichen Dämmstoffen ist es bei den heute üblichen sehr schnellen Bauzeiten zu empfehlen, auf der Betondecke eine wirksame Wasserdampfbremse mit einer diffusionsäquivalenten Luftschichtdicke (s_d -Wert) von mindestens 20 m zu verlegen. Die Folie muss an den Stössen verklebt und an den Wänden hochgezogen werden.

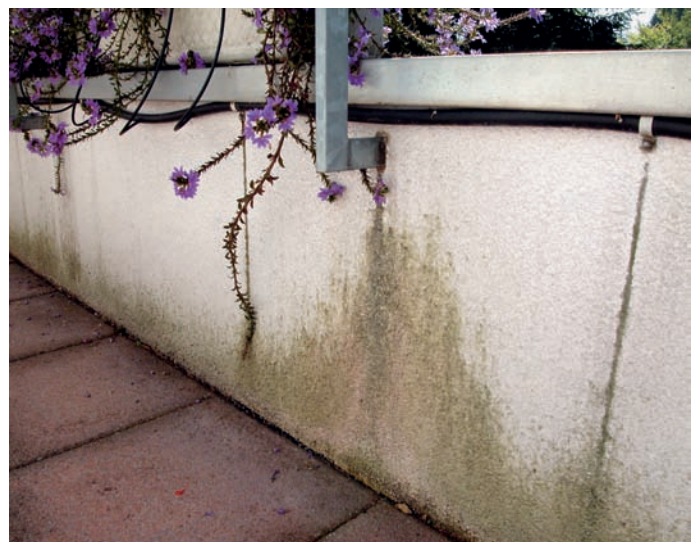
Biogener Bewuchs auf einer verputzten Wärmedämmung einer Terrassenbrüstung.
