# Schäden an Fassaden

Text und Bilder Dipl. Ing. Heinz Kastien

**Flecken und andere ästhetische «Mängel» sind oft Gegenstand von Reklamationen, die mineralische Fassaden betreffen. Können Beeinträchtigungen, die rein ästhetischer Natur sind, als Schäden angesehen werden? Nur in seltenen Fällen führen solche «Mängel» zu Folgeschäden. Die Rechtsprechung ist sich uneinig, weil eine Fassade mit einem ästhetischen Makel nicht dem vertragsgemässen Zustand entspricht. Also auch dann nicht, wenn kein eigentlicher Schaden vorliegt. Die Suche nach der Ursache von Schönheitsfehlern ist schwierig und komplex. Deshalb und aus finanziellen Gründen wird meistens der einfachere Weg der direkten Sanierung gewählt.**

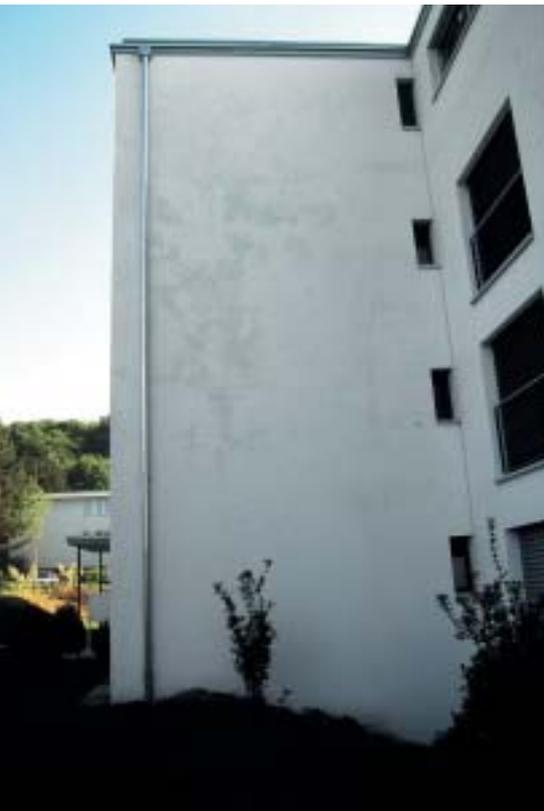
1 Gelbe Verfärbungen auf einer neuen Vollwärmeschutzfassade, hervorgerufen durch eisenhaltige Sande im Klebemörtel

Eine wärmegeämmte Fassade wurde im November bei Temperaturen um den Gefrierpunkt und bei einer ständigen Luftfeuchte von 80 bis 90 Prozent mit einem Klebemörtel beschichtet, der einen dunkelgrauen Sand enthielt. Nach zwei bis drei Tagen erfolgte der Auftrag eines weissen Kunststoffputzes auf den noch nicht erhärteten, nassen Klebemörtel. Nach einigen Tagen traten in der Fassade grosse, gelbe Flecken auf. Eine Analyse der Flecken ergab einen extrem hohen Eisengehalt (Bild 1). Der dunkle Sand des Klebemörtels enthält neben anderen Metallen relativ viel Eisen. Durch die verzögerte Trocknung, bedingt durch die hohe Luftfeuchte, gelangt das Eisen in gelöster Form an die Oberfläche und führt zu den erwähnten gelben Flecken.

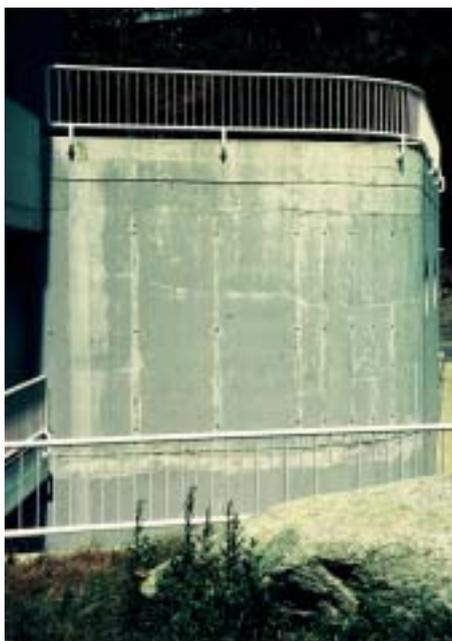
2 Zu frühe Beschichtung führte zu weissen Verfärbungen auf Dispersionsanstrichen durch Calciumhydroxid

welche die Fassade verunstalten. Meist beginnen diese Läufe bei einer Fehlstelle im Beton, etwa einem Kiesnest, einer Braue oder an einer Stelle im Beton, an der sich die Befestigung des Gerüsts befunden hat. Sie entstehen immer in den ersten Monaten nach dem Ausschalen des Betons oder dem Anstrich (Bild 2). Ihre Ursache ist in der Chemie des Betons zu suchen. Bei der Reaktion des Zements mit dem Wasser bildet sich nicht nur der Zementstein sondern auch wasserlösliches Calciumhydroxid. An Kiesnestern, Brauen oder an Fehlstellen kann Regenwasser Calciumhydroxid aus dem Beton herauslösen, das dann über die Fassade läuft und durch Aufnahme von Kohlendioxid aus der Luft in unlösliches Calciumcarbonat umgewandelt wird. Dieses wird dann in Form weisser Flecken sichtbar. Diese Erscheinung wird nur bei neuen Fassaden festgestellt, solange der Karbonatisierungsprozess oberflächlich noch nicht abgeschlossen ist. Wird die Fassade zu früh überstrichen, diffundiert die Calciumhydroxidlösung durch den Anstrichfilm, und die weissen Flecken befinden sich auf der Anstrichoberfläche. Eine Entfernung ist sehr schwierig, da die Flecken nicht wasserlöslich sind. Eine Entfernung mit verdünnter Essigsäure ist möglich,

führt aber zur Aktivierung neuer Flecken und greift den Beton an.

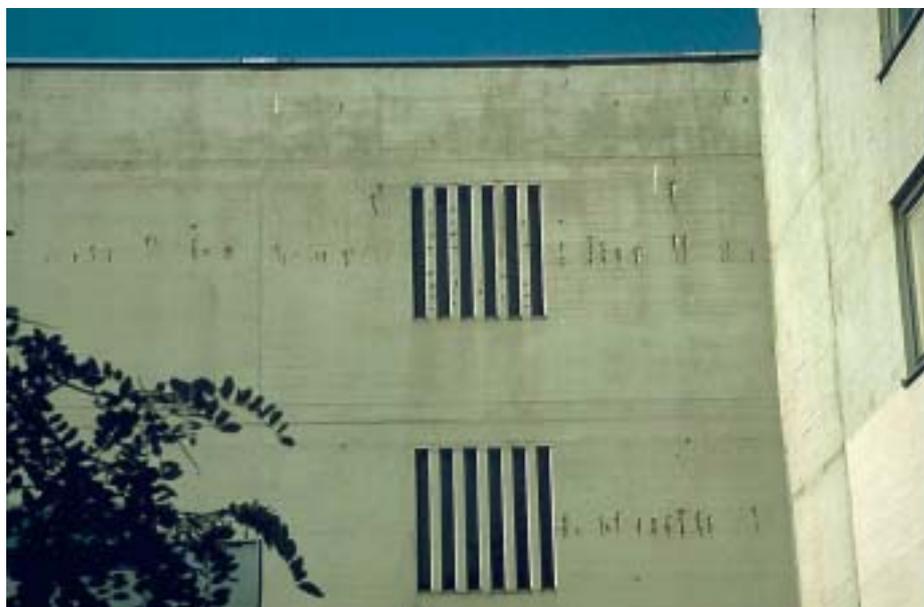
Rostflecken oder «Eisenflecken» zeichnen sich durch ihre gelbe bis braunrote Farbe aus und können daher leicht von anderen Flecken unterschieden werden. In Zweifelsfällen lassen sie sich aber durch die «Berlinerblau Reaktion» mit absoluter Sicherheit identifizieren. Sie können sowohl auf dem rohen mineralischen Untergrund, aber auch auf Beschichtungen auftreten. Ihre Ursache ist meist in metallischem Eisen zu suchen: in Nägeln, Drähten oder Armierungsstahl, die im Beton verwendet wurden. Nur in seltenen Fällen ist der Grund der Verfärbung in stark eisenhaltigen Bau- oder Beschichtungsmaterialien zu suchen. Im Betonhochbau sind es meist die Armierungsstähle, die aufgrund ungenügender Betonüberdeckung rosten. Das Rostwasser dringt durch den schadhaften Beton und führt

zu den erwähnten Verfärbungen. Im weiteren Verlauf kommt es zur völligen Zerstörung der Bausubstanz (Bild 3).

3 Rostflecken durch rostende Armierungseisen

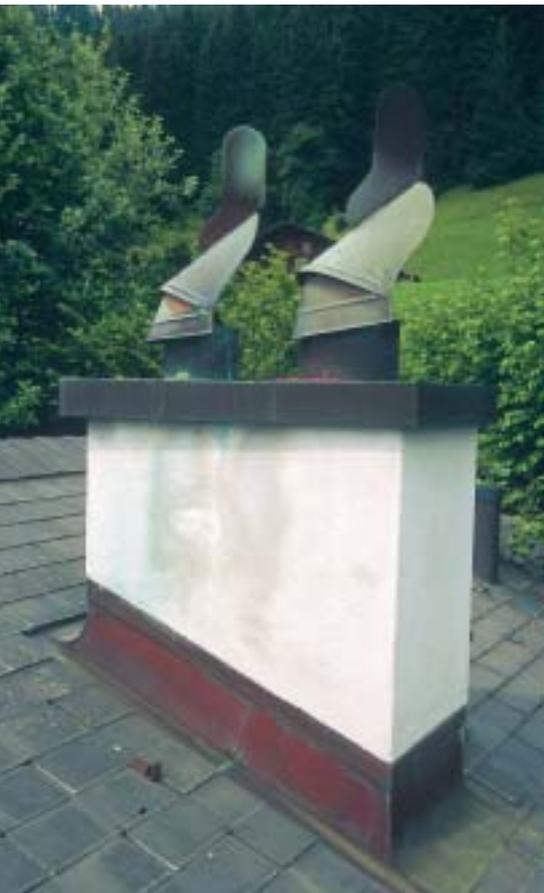
Sie gehören zu den ältesten bekannten Fleckenarten. Auf Kupferdächern oder andern Bauteilen aus Kupfer bildet sich unter dem Einfluss saurer Atmosphären eine grüne Patina, die fälschlicherweise als «Grünspan» bezeichnet wird und aus basischem Kupfersulfat besteht. Diese grüne Patina ist teilweise wasserlöslich. Die wässrige Lösung läuft über die gestrichene Fassade und zeichnet sich als grüne Flecken ab. Hierbei spielt es keine Rolle, mit welchem Material die Fassade beschichtet ist. Selbst an historischen Fassaden, die mit Kalk gestrichen wurden, können diese Flecken festgestellt werden. Durch den hohen Anteil an Schwefeldioxid in der Luft wird die Bildung der Kupferflecken gefördert (Bild 4)! Eine Entfernung mit verdünnter Essigsäure ist

4 Kupferflecken auf Dispersionsanstrich durch Kupferabdeckung eines Kamins

möglich, jedoch werden Kalk und die carbonatischen Füllstoffe der Beschichtung ebenfalls angegriffen.

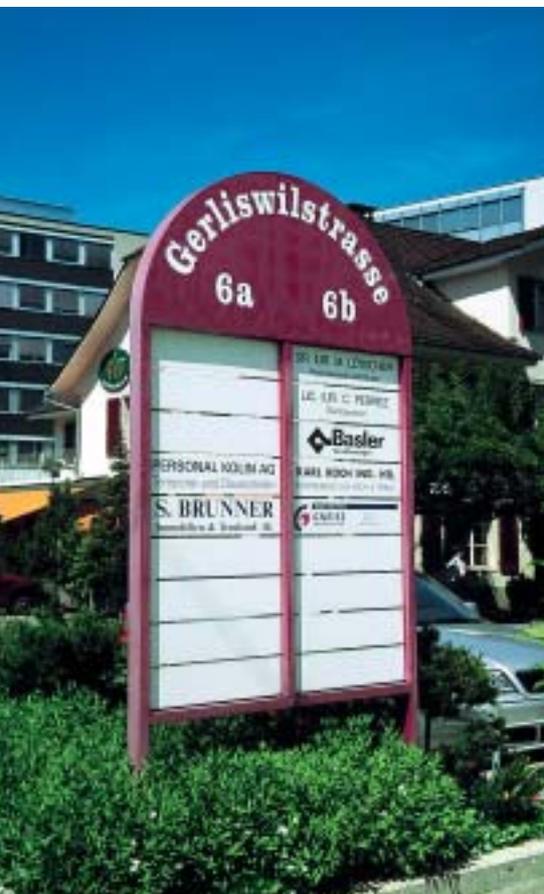
Wer kennt nicht die grünen Autobahnschilder, die von weissen Läufen überzogen sind oder andere, farbige und weisse Objekte, von deren Oberfläche sich mit der Hand weisses Pulver abwischen lässt. Im Sprachgebrauch heisst dieses Phänomen «Kreidung», da das Erscheinungsbild das gleiche ist, wie ein alter Kalkanstrich oder Leimfarbanstrich, der wischt. Die Kreidung von Anstrichen ist immer auf einen Bindemittelabbau zurückzuführen, durch den die Pigmentteilchen freigelegt werden, die sich dann abwischen lassen. Es stellt sich somit die Frage, warum ein Anstrichsystem kreidet, ein anderes nicht oder nur viel weniger (Bild 5).

5 Kreidung eines Einbrennlacks

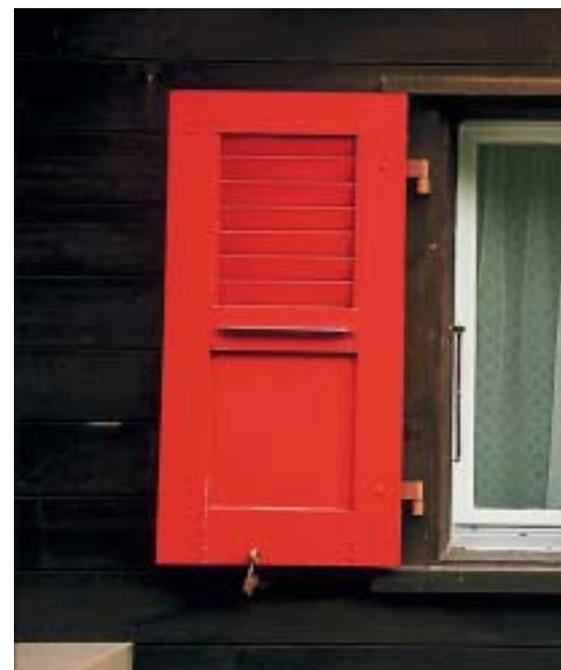
6 Kreidung Alkydharzlack

Titandioxid haltigen Buntpigmentmischungen pigmentiert sind, ist auf die Photoaktivität des Titandioxids zurückzuführen. Licht mit einer Wellenlänge von 415 nm löst an der Oberfläche der Titandioxidteilchen eine chemische Reaktion aus, in deren Folge unter dem Einfluss von Feuchtigkeit Wasserstoffperoxid gebildet wird, das an der Pigment-Bindemittelgrenzfläche zu einem Abbau des Bindemittels führt. Dadurch werden Pigmentteilchen freigelegt, die eine Kreidung hervorrufen (Bild 6). Besonders empfindlich sind blaue und grüne Beschichtungen.

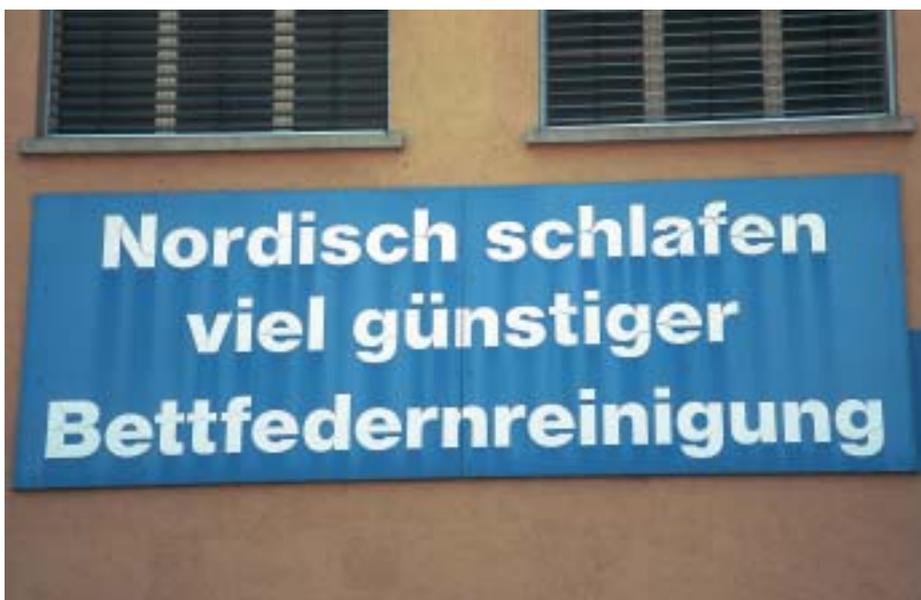
7 Kreidung einer blauen Reklametafel

Verantwortlich für diese Eigenschaft der grünen und blauen Farbtöne ist die Tatsache, dass diese Farbtöne genau in dem Bereich ihre höchste Remission zeigen, in dem Titandioxid die stärkste Photoaktivität hat, oder mit anderen Worten: Die blauen und grünen Pigmente unterstützen die Photoaktivität und somit die Kreidung (Bild 7 und Bild 8).

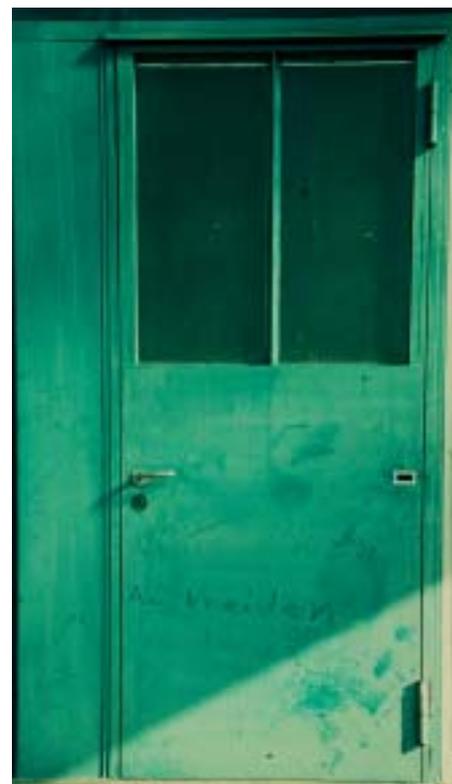
8 Kreidung einer blauen Türe

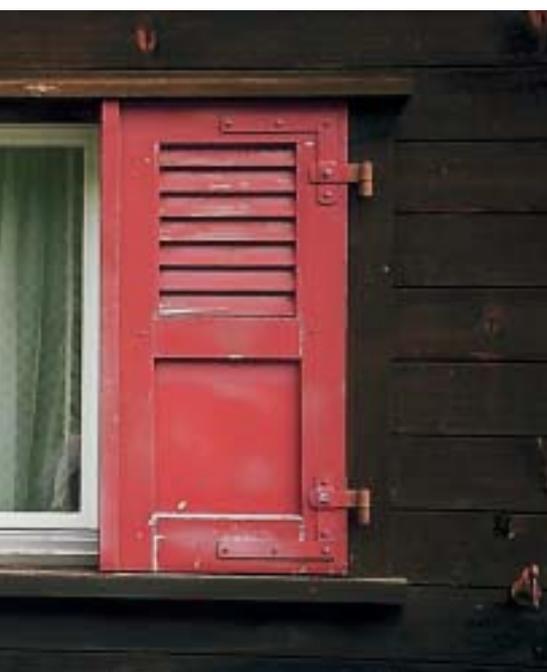
9 Farbtonveränderung einer orangefarbenen Dispersion durch Abbau des Rotanteils

Speziell orange Farbtöne zeigen an der Fassade nach wenigen Jahren häufig eine Farbtonveränderung nach Gelb oder Rot. Orangetöne werden fast immer aus roten und gelben Pigmenten ausgemischt. Die Licht- und Wetterechtheit der preisgünstigen organischen Gelb- und Rotpigmente, wie sie in der

zum Beispiel Nickeltitangelb, und aus organischem Rot verwendet. Die organischen Rotpigmente sind zwingend notwendig, da es kein brillantes anorganisches Rot gibt. Mischungen aus diesen beiden Pigmentgruppen führen zu einem Ausbleichen der Rotpigmente, also zu einer Farbtonverschiebung nach Gelb. Dieses Ausbleichen ist an der Fassade hinter den Fensterläden zu beobachten, da hier die Belichtung der Beschichtung am geringsten ist (Bild 9).

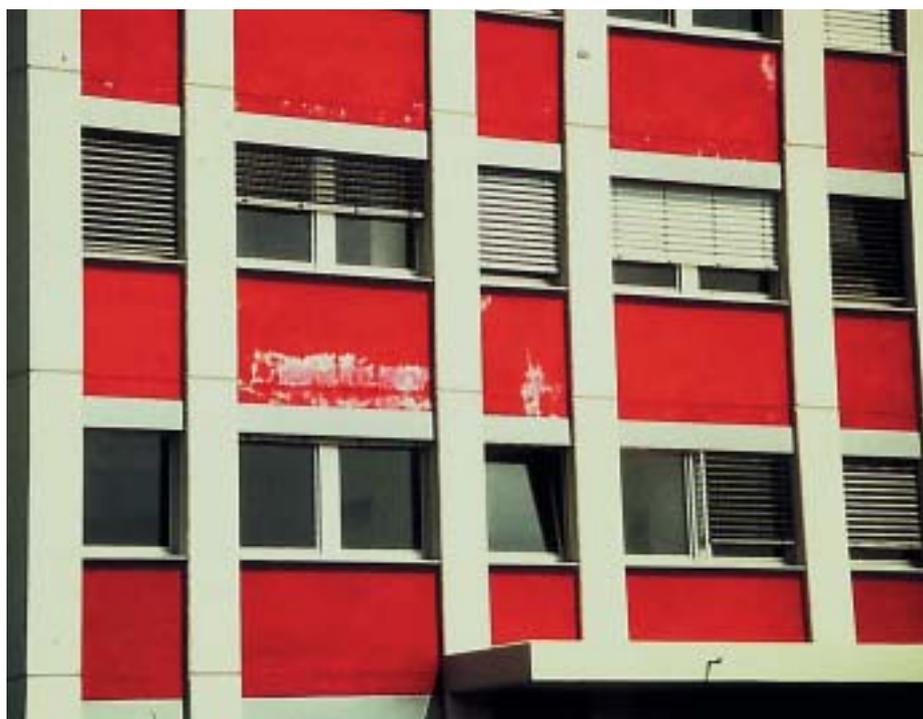
Farbtonveränderungen können aber auch an mineralischen Putzen festgestellt werden, die mit ungeeigneten, nicht alkalibeständigen Pigmenten eingefärbt wurden. Ungeeignet sind die meisten organischen Pigmente wie Zink- und Bleipigmente (Bilder 10, 11, 12).

10 Farbtonveränderung durch Verwendung von Bleimolybdat auf Beton

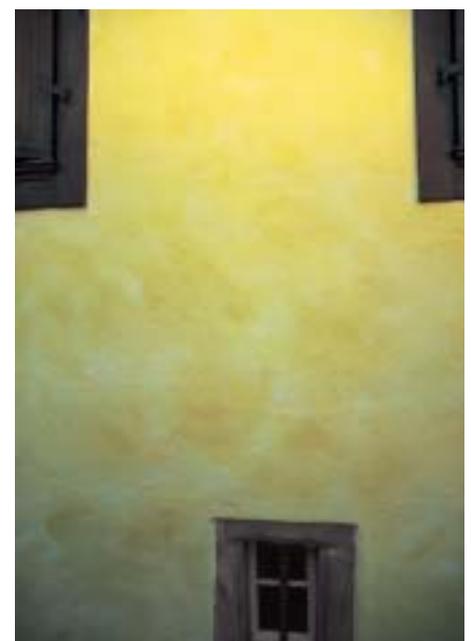
11 Farbtonveränderung eines mineralischen Putzes, der mit organischen Gelbpigmenten getönt wurde

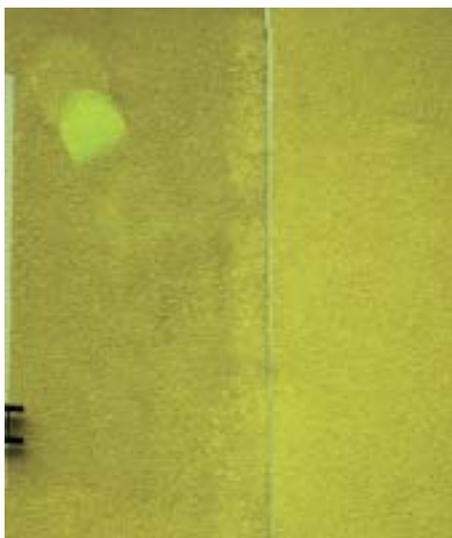
Ungenügende Schichtdicken der Beschichtung lassen den Untergrund durchscheinen und täuschen eine Farbtonveränderung vor. Gleiches gilt für Glanzdifferenzen (Bild 13). Glänzende Oberflächen äussern sich durch einen tieferen und satteren Farbton als matte Oberflächen. Aber auch unterschiedliche Putzstrukturen, wie sie an den Gerüstläufen bei unsachgemässer Verarbeitung auftreten, äussern sich durch Farbtonunterschiede. Schliesslich führen heterogene Oberflächenstrukturen zu unterschiedlicher Verschmutzung; es entsteht das Bild einer Farbtondifferenz.

13 Farbtondifferenzen durch unterschiedliche Schichtdicken

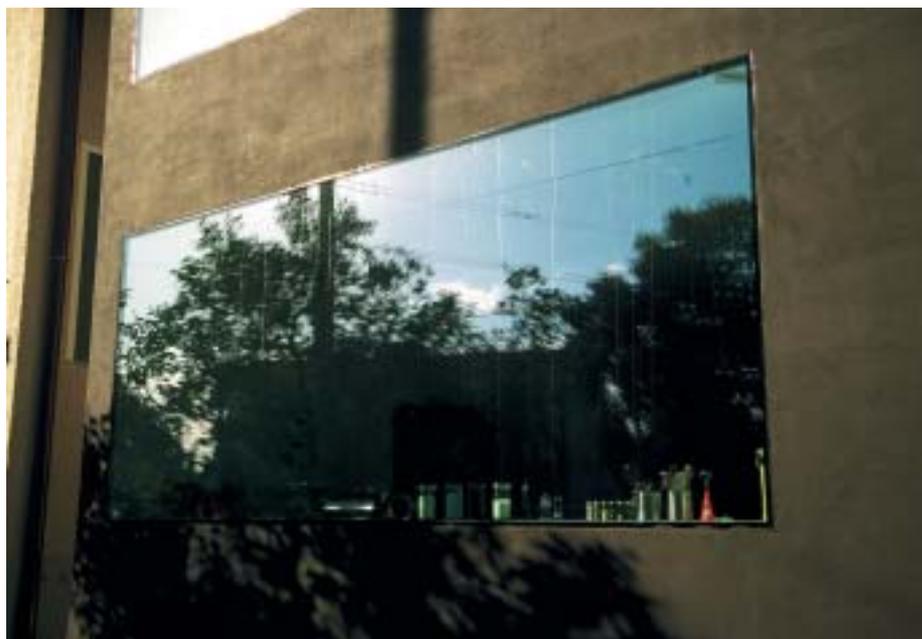
sind glänzende, farblose Tropfen, die über die Fassade laufen. Damit Glanzläufe auftreten, müssen einige grundlegende Voraussetzungen bei der Applikation erfüllt sein. Beim Neuanstrich muss es sich um ein wasserverdünbares Produkt in einem intensiven Farbton handeln, der bei feuchtkalter Witterung appliziert wurde. Wo muss nun aber der Grund für eine solche Erscheinung gesucht werden? Wasserverdünnbare Beschichtungsstoffe, wie Dispersionen und Organosilikatfarben, sowie alle Kunststoffputze enthalten eine Reihe von Hilfsstoffen, zum Beispiel Netzmittel,

14 Glanzläufe einer dunkelgrünen Dispersionsfarbe auf einer Fensterscheibe

vom Regen ausgewaschen werden. Erfolgt die Applikation der wasserverdünbaren Beschichtungsstoffe aber bei feuchtkalter Witterung, wird die Trocknung verzögert, und die wasserlöslichen Additive gelangen an die Anstrichoberfläche, wo sie direkt vom Regen aber auch von Kondenswasser oder Nebel gelöst werden und als Lösung über die Fassade laufen. Hier verdunstet das Wasser, und die Additive bleiben als glänzende, farblose bis schwach gelbliche Läufe zurück. Es wäre nun falsch, die Glanzläufe abzuwaschen, denn dadurch würde eine verstärkte Aktivierung eintreten. Besser ist, einige Monate zu warten; die Glanzläufe verschwinden von selbst und hinterlassen eine einwandfreie Beschichtung (Bild 14).

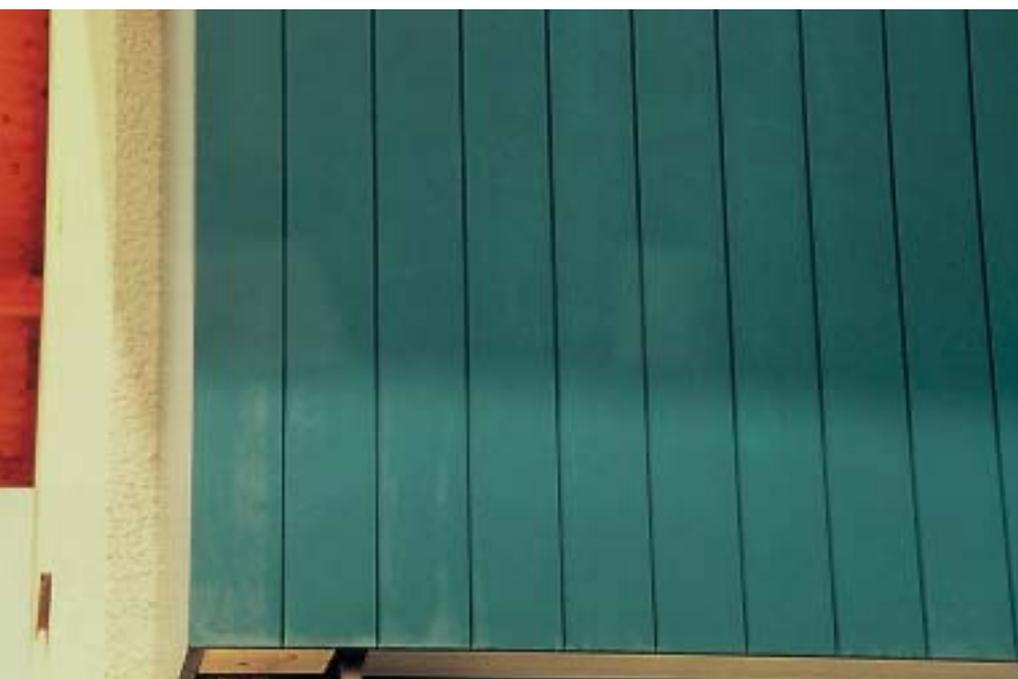
12 Farbtonveränderung durch Zerstörung des Gelbpigmentes in einem Acryllack durch alkalische Duripanelplatten
